AUTORITATEA DE INVESTIGAȚII ȘI ANALIZĂ  
PENTRU SIGURANȚA AVIAȚIEI CIVILE (AIAS)

## RAPORT FINAL

**ATERIZARE PE TEREN NECORESPUNZĂTOR**

| Aeronava | Apollo Fox / YR-5347 |

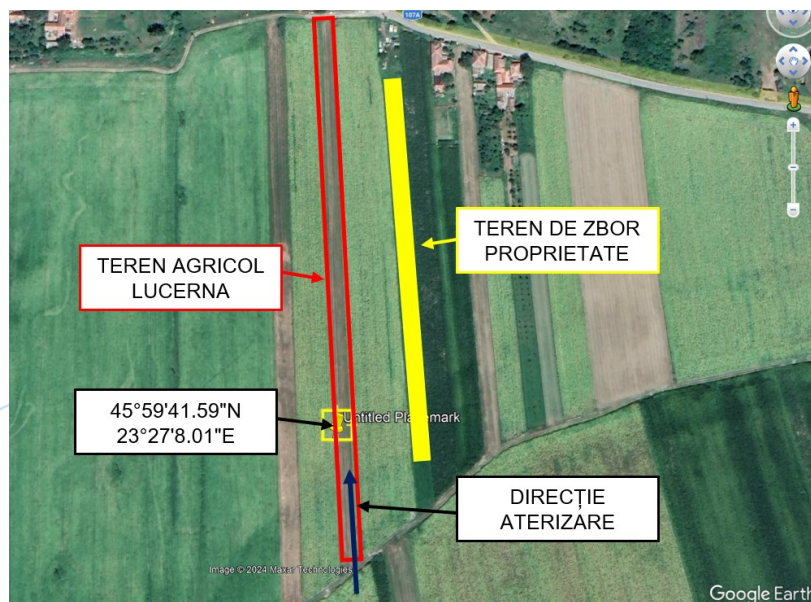
Fig. 1 – Locul producerii accidentului

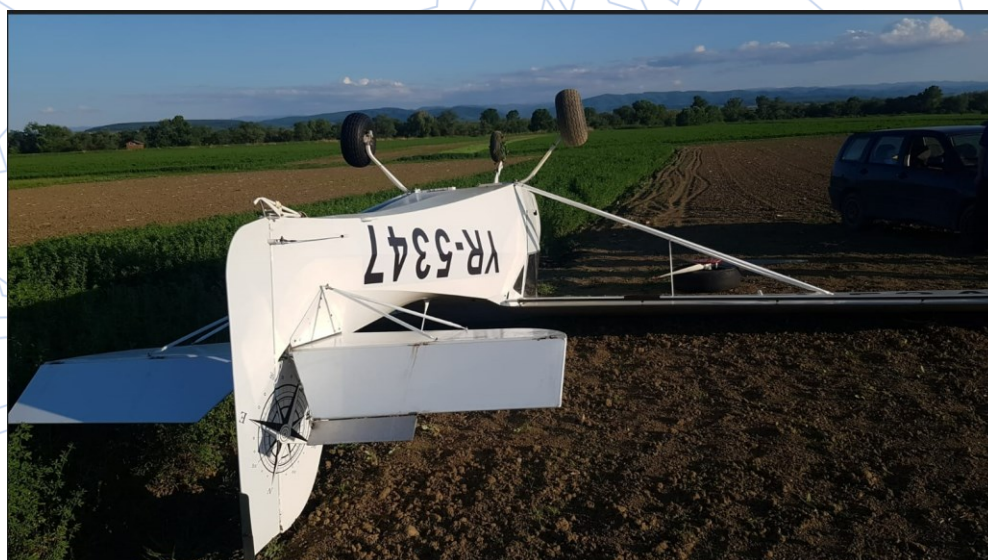
În urma capotării aeronava a fost ușor avariată. Pilotul a părăsit aeronava fără ajutor.

Fig. 2 - Aeronava capotată

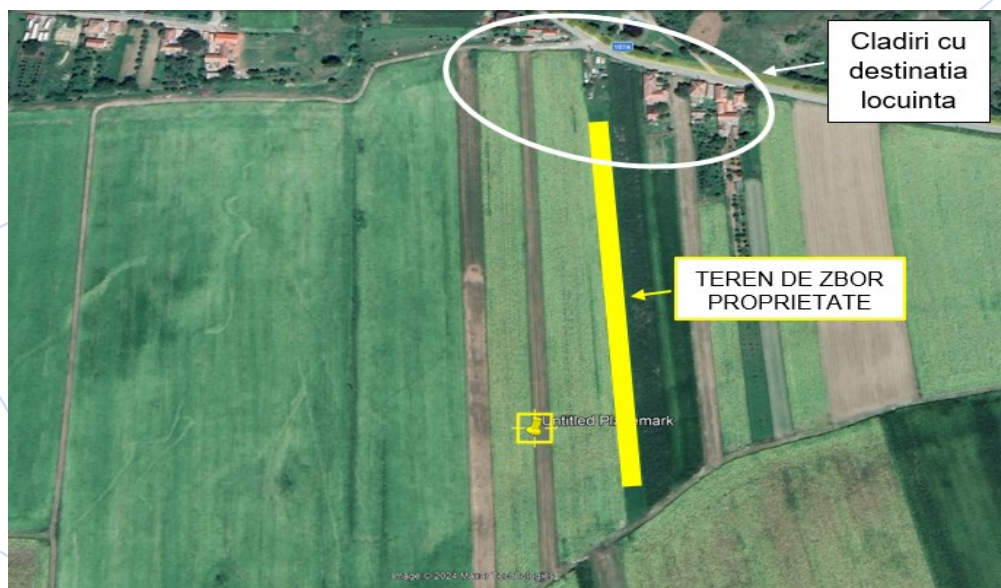
Terenul de zbor nu îndeplinește condițiile prevăzute de art. 14 din Codul aerian, respectiv clădirile cu destinația de locuințe se află la o distanță mai mică de 150 m, iar starea terenului la data producerii evenimentului nu permite desfășurarea activității de zbor cu aeronavele ultraușoare în condiții de siguranță,

nefiind balizat și fiind acoperit cu iarbă cu o înălțime de peste 50cm (garda elicei la sol/distanța pe verticală între sol și vârful palei elicei 23-25cm).

Din cauza obstacolării în partea de nord a terenului, decolarea se poate efectua numai pe direcția sud, iar aterizarea numai pe direcția nord.

Fig.3 – Construcții în prelungirea pistei de zbor

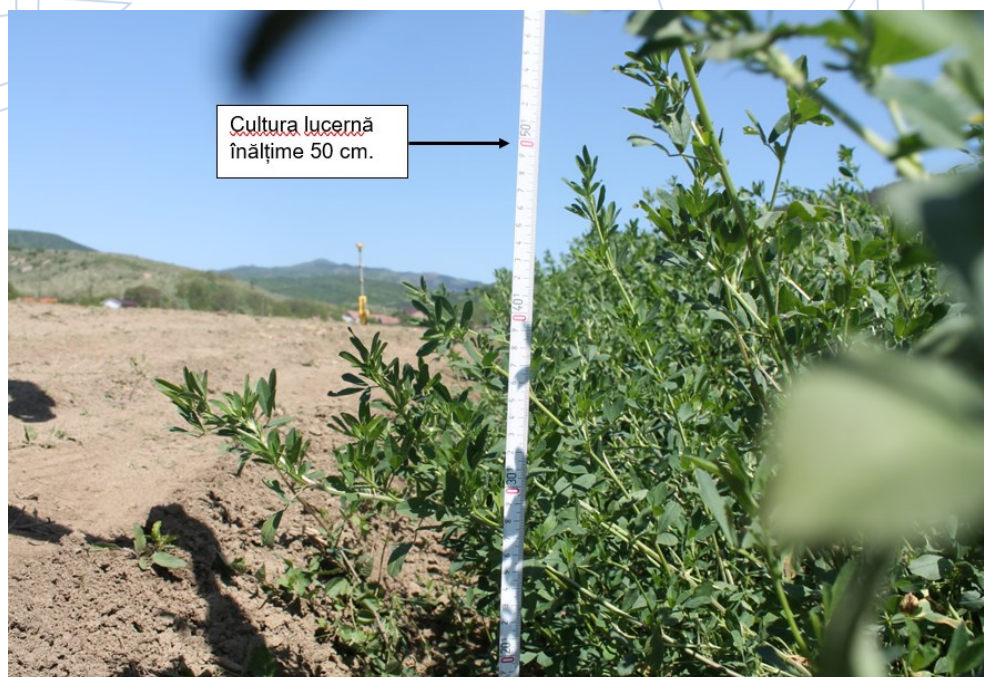
Terenul pe care aeronava a aterizat se află lateral, la vest de terenul de zbor, la o distanță de aproximativ 50m, suprafața fiind acoperită cu lucernă cu o înălțime de aproximativ 50-60 cm. Între cele două terenuri se află un teren discuit/necultivat, cu o lățime de aproximativ 50m.

Fig.4- Înălțimea culturii de lucernă

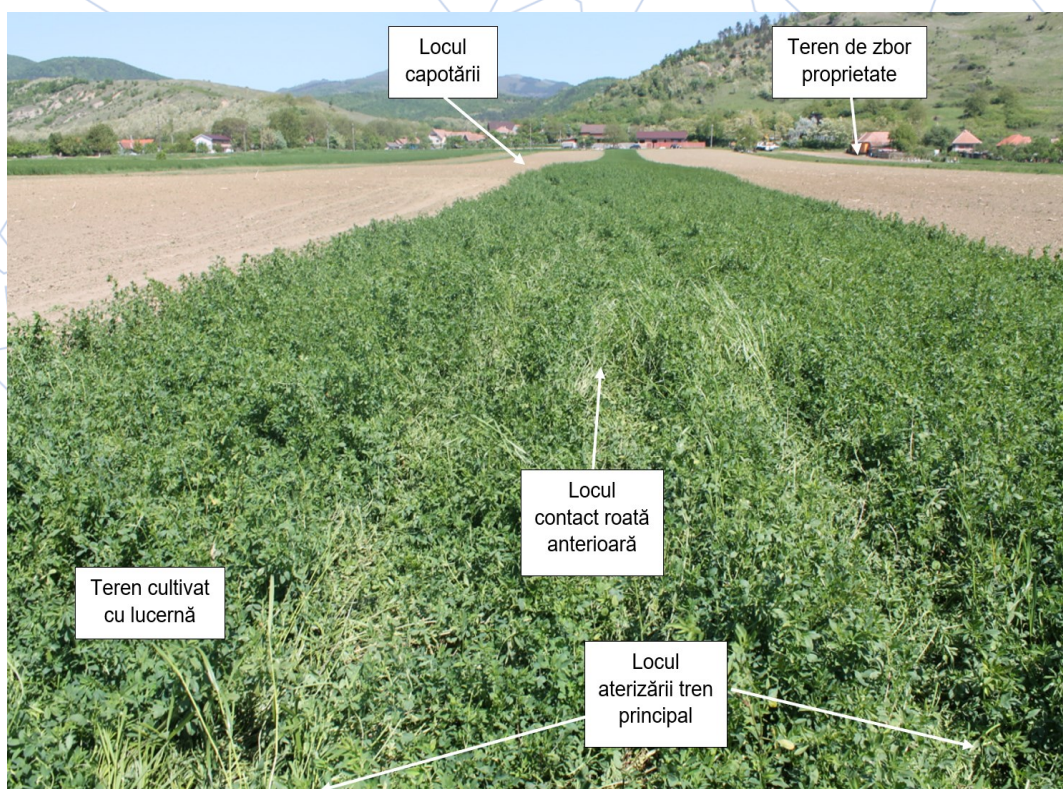
După ce aeronava a luat contact cu terenul, pilotul a constatat că palele elicei lovesc lucerna de pe sol.

Fig. 5 Terenul pe care a aterizat

Pentru a evita avarierea palelor, pilotul a procedat la devierea stânga pentru a ieși din cultura de lucernă și a finaliza rulajul pe terenul vecin necultivat. Pe timpul rulajului, pilotul a sesizat o frânare excesivă determinată de cultura de lucernă

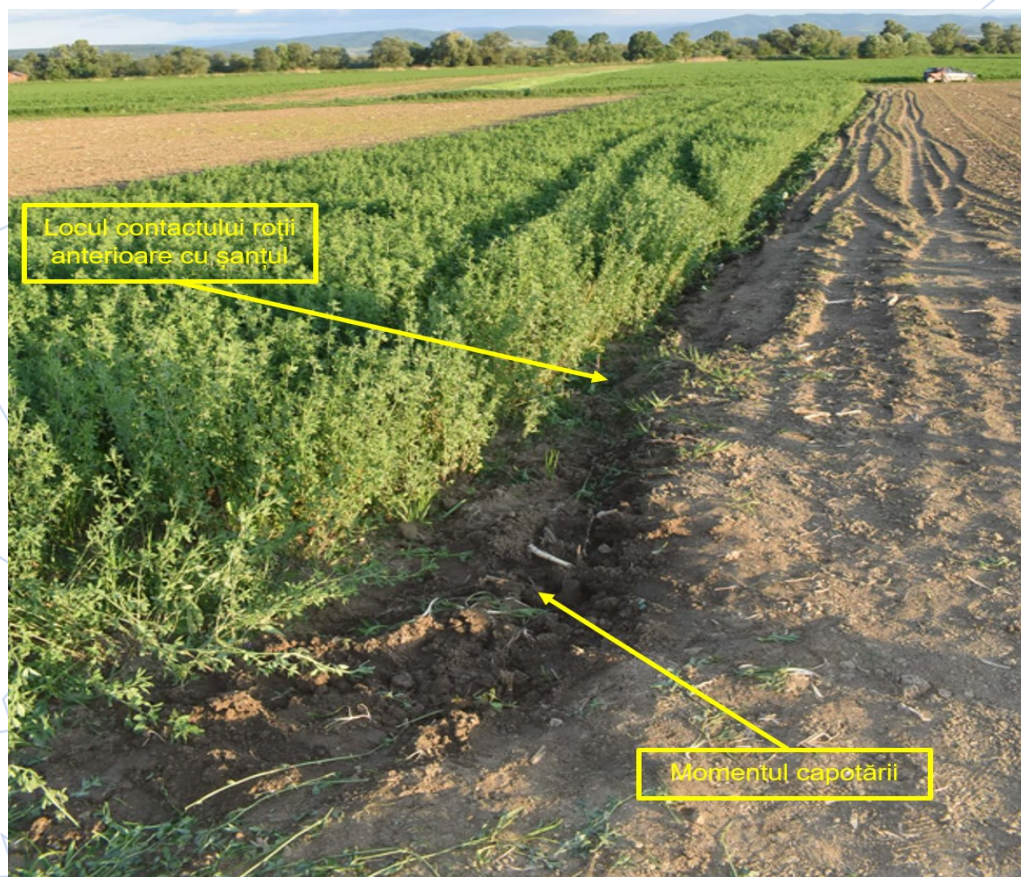
Aeronava a continuat rulajul iar în momentul în care a ajuns la șanțul care delimita terenurile, din cauza diferenței de nivel, aceasta a capotat.

Fig. 6 Locul intrării aeronavei în șanț

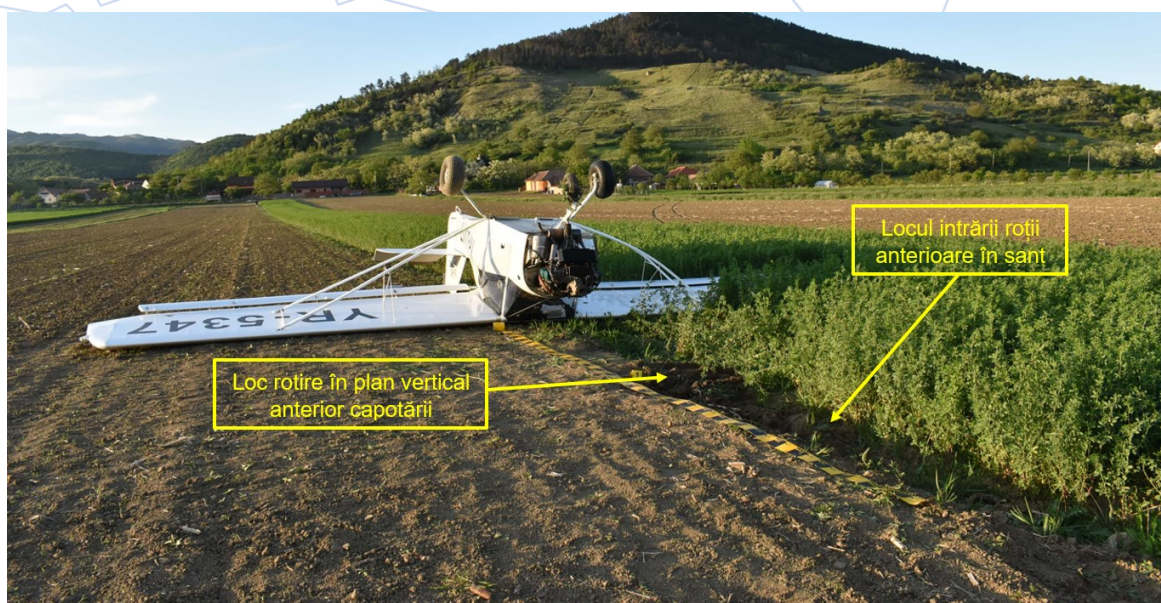
Fig. 7 Poziția aeronavei după ce a capotat

Efectuarea procedurii de aterizare pe un teren necorespunzător.
